Serviço de Segurança e Higiene do Trabalho
	SERVIÇO DE SEGURANÇA E HIGIENE DO TRABALHO - SSH	
	LUVA DE COBERTURA	
<i>Campus Universitário – Viçosa, MG – 36570-900 – Telefone (31) 3612-2239 – E-mail: segurancadotrabalho@ufv.br – site: www.segurancadotrabalho.ufv.br</i>		
Código: POP-EPI-25	Revisão: 02	Página 1 de 3.

1. DESCRIÇÃO DO EQUIPAMENTO

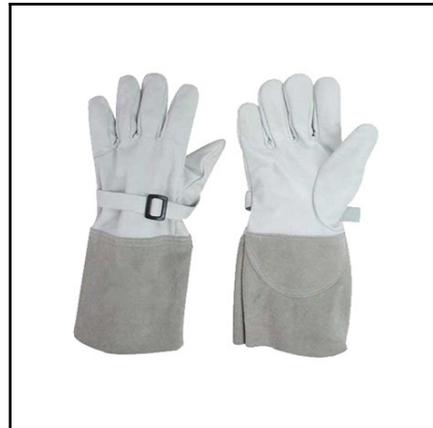
Luva de segurança confeccionada em vaqueta asa, tipo petroleira, com reforço interno na palma, com ou sem tira de reforço entre o polegar e indicador, com viés ou sem elástico embutido no dorso. Acabamento em viés na cor laranja. Punhos 7, 15, 20 ou 30 cm.

As luvas de vaqueta são utilizadas como cobertura das luvas isolantes de borracha (sobrepostas a estas) e destina-se a protegê-las contra perfurações e cortes originados de pontos perfurantes, abrasivos e escoriantes.

- Devem ser utilizadas em conjunto com luvas de borracha, para proteção externa contra perfurações e cortes originados de pontos perfurantes, abrasivos e escoriantes;
- As luvas devem ser inspecionadas visualmente antes de sua utilização. Deve-se inspecionar o interior e exterior das luvas;
- Não utilizar luvas que estejam rasgadas ou de alguma forma danificadas;
